**Département de l'Eau pour l'Agriculture et la Société  
(DEAS)**

**RAPPORT DE LA SORTIE PEDAGOGIQUE  
MODULAIRE INTEGREE AU PROFIT DES  
ETUDIANTS DE LICENCE & MASTER GENIE  
RURAL ET MAITRISE DE L'EAU (GRME) DE L'INE**

**PERIODE : DU 27 AU 31 Mai 2024**

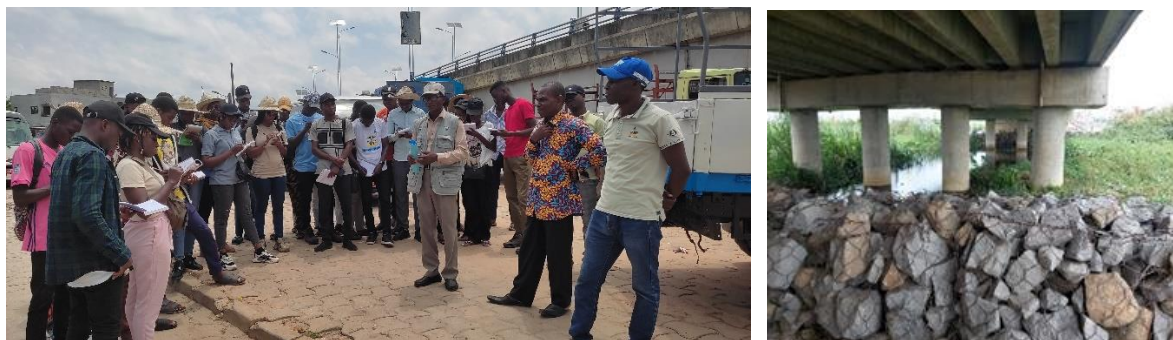
géotextile en plus des gabions pour la protection des talus grâce au matelas reno. La planche 1 montre les échanges avec les étudiants et une murette de pierres destinée à prévenir le débordement des eaux pluviales.

**Planche 1 : Échanges sur l'ouvrage en place (à gauche) et une murette de pierres contre le débordement des eaux pluviales (à droite).**

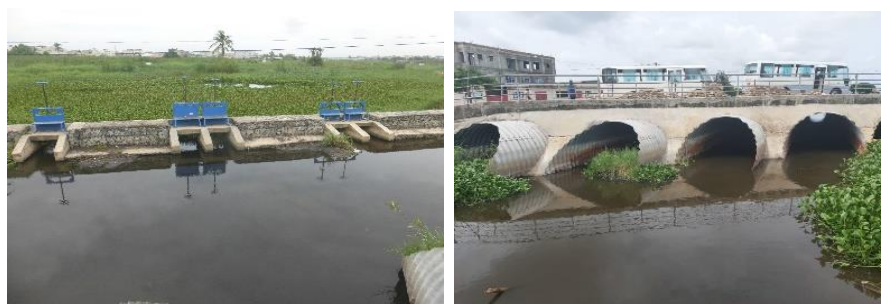
Sur le chenal du marécage de Fifadji en direction du lac Nokoué, le projet PUGEMU a construit un dispositif de batardeaux pour réguler les flux d'eau entre le lac et les marécages de Fifadji, afin de lutter efficacement contre les inondations. Les berges du chenal ont été renforcées par du matelas reno formé par des gabions le long d'un canal de drainage des eaux vers le lac. Les dispositions de régulations des eaux tels que les ouvrages de vidanges équipés de batardeaux ont été également construit sur le canal. En aval des batardeaux, il y a l'ouvrage de franchissement construit avec des buses en métal. Malheureusement, ces ouvrages souffrent d'un manque d'entretien, avec des dépôts d'ordures ménagères dans le canal et ses environs. La planche 2 illustre les batardeaux et les canaux de drainage à Vossa.

**Planche 2 : Dispositif des batardeaux et des buses alimentant le canal de drainage à Vossa**

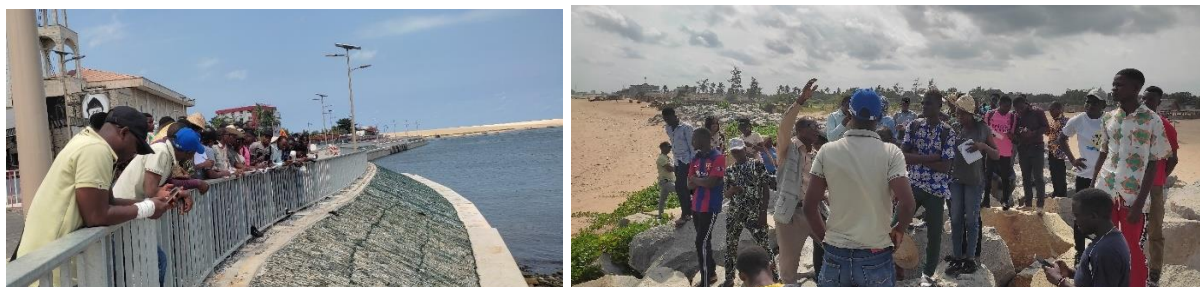
Cotonou et du quartier JAK. La berge côtière a fait également objet de protection à travers l'installation d'épis disposés en oblique. Cette protection réalisée depuis une décennie a permis actuellement de récupérer une partie de la terre autrefois perdue par érosion côtière comme l'indique la Planche 3 qui présente également une partie de l'aménagement réalisé au niveau de la lagune.

**Planche 3 : Présentation de lagune de Cotonou et suivi d'explications de l'aménagement des berges côtières.**  
Source : ALOFA, mai 2024

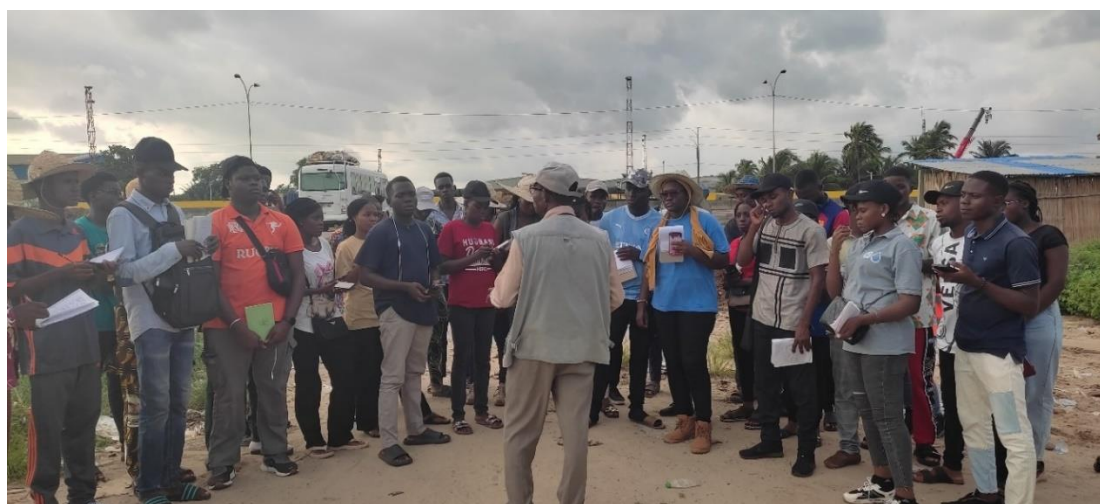
Le site maraîcher de Sèmé-Kpodji est situé le long de la route inter-état Cotonou - Porto-Novo. Ce vaste domaine de près de 1000 hectares a été octroyé par l'État aux maraîchers pour la production maraîchère en zone péri-urbaine, afin de désengorger le site de Houéyiho. Plusieurs coopératives y exploitent des parcelles bien définies. Une diversité de systèmes d'irrigation est présente sur le site, incluant l'utilisation d'arrosoirs, de raccords flexibles, de systèmes d'aspersion et de micro-aspersion, grâce au soutien de divers projets (PADMAR, PAIA-VO, etc.). Il a été observé que l'aspersion est moins couramment utilisée que les autres techniques, en particulier la micro-aspersion (bande perforée). Les différentes explications ont été apportées par les enseignants comme l'indique la photo 1.

**Photo 1 : Présentation du site maraîcher de Sèmè.**  
Source : ALOFA, mai 2024

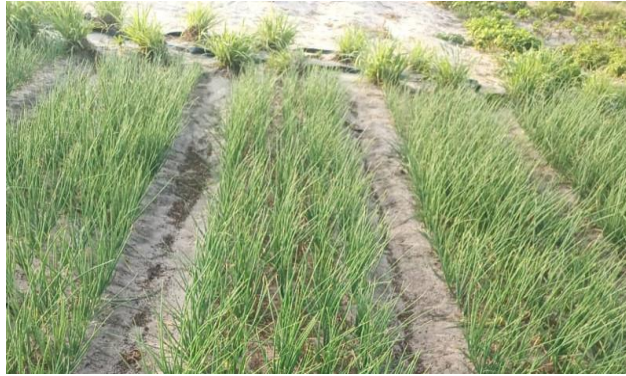
En termes de valorisation agricole, une grande variété de cultures est produite sur le site, mais actuellement l'oignon (*Allium cepa*) est la principale culture en place (Photo 2).

**Photo 2 : Planche d'Oignon**

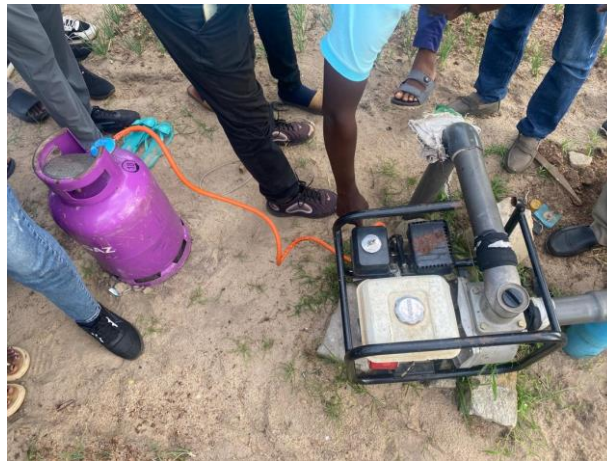
Au cours de la visite, les étudiants ont procédé à la description des systèmes d'irrigation en place et à la mesure du niveau piézométrique de l'eau de quelques forages. Ils ont également découvert la nouvelle source d'énergie utilisée par les maraichers pour faire fonctionner leur motopompe à savoir le gaz domestique (Photo 3).

**Photo 3 : Motopompe connecté au gaz domestique**

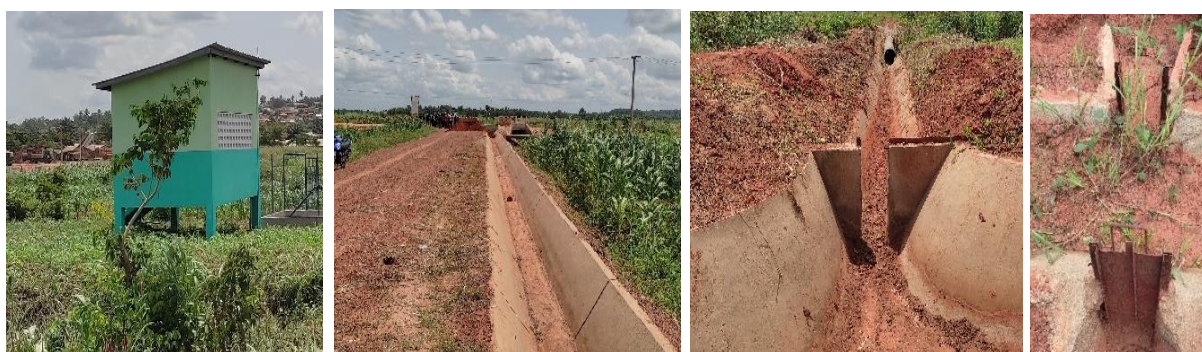
Ce site a fait l'objet d'un aménagement pour la culture du riz et du maraîchage dans le cadre du projet PAIA-VO. Il présente des caractéristiques pédologiques, hydrologiques et morphologiques très intéressantes. Le fonctionnement des aménagements réalisés est basé sur le pompage de l'eau de forage vers un bassin de dissipation et sa distribution par des canaux dans les cassiers et parcelles par gravité. Des drains et réseaux de colature pour l'évacuation des excès d'eau sont aussi construits. Sur ce site, les étudiants ont découvert de visu plusieurs ouvrages de gestion de l'eau tel que le canal principal, des pertuis à batardeaux, des partiteurs et des canaux secondaires comme l'indique la planche 4.

**Planche 4 : Station de pompage d'eau, canal principal, pertuis à batardeaux, partiteurs et canaux secondaires sur le site des travaux d'aménagement hydro agricole à Agonlin Lowé à Azowlissè**  
Source : ALOFA, mai 2024

Les étudiants ont effectué des mesures de dimensions des différents ouvrages en place.

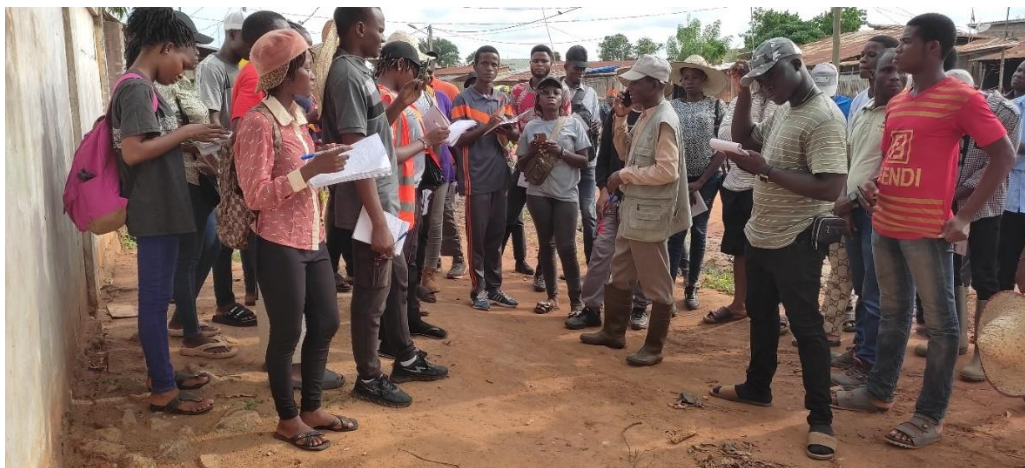
La station d'épuration des eaux usées à l'origine était connectée à quelques maisons du quartier de Tokpa Zoungo et au marché de vente de poisson (phase pilote). Cette station reçoit tous les effluents provenant des usages domestiques. Ce site pilote a été créé en octobre 2012 par l'ONG DCAM-BETHESDA, près de l'embarcadere de Tokpa-Zoungo, grâce au projet BENEAU et au soutien de plusieurs structures, dont DNSP, CEBEDEAU, WBI, DCAM-BETHESDA et EAA, tous membres de l'alliance WASH. La création de la station d'épuration (STEP) vise à contribuer à l'assainissement du quartier Tokpa-Zoungo et du marché, souvent confrontés à une forte insalubrité. Ainsi, les ouvrages de la station ont été visités et le fonctionnement a été expliqué. La photo 5 montre une séance d'explication sur l'historique et les activités menées.

**Photo 5 : Séance d'explication sur l'historique et les activités menées.**  
Source : ALOFA, Mai 2024

Les eaux, une fois partiellement épurées, sont rejetées vers le lac Nokoué par un canal en béton. En plus de son rôle environnemental, cette station présente un intérêt pédagogique pour les étudiants, qui y viennent pour apprendre le fonctionnement de cette installation simple et à faible coût d'entretien. Toutefois, la station est actuellement en état de désuétude et peu

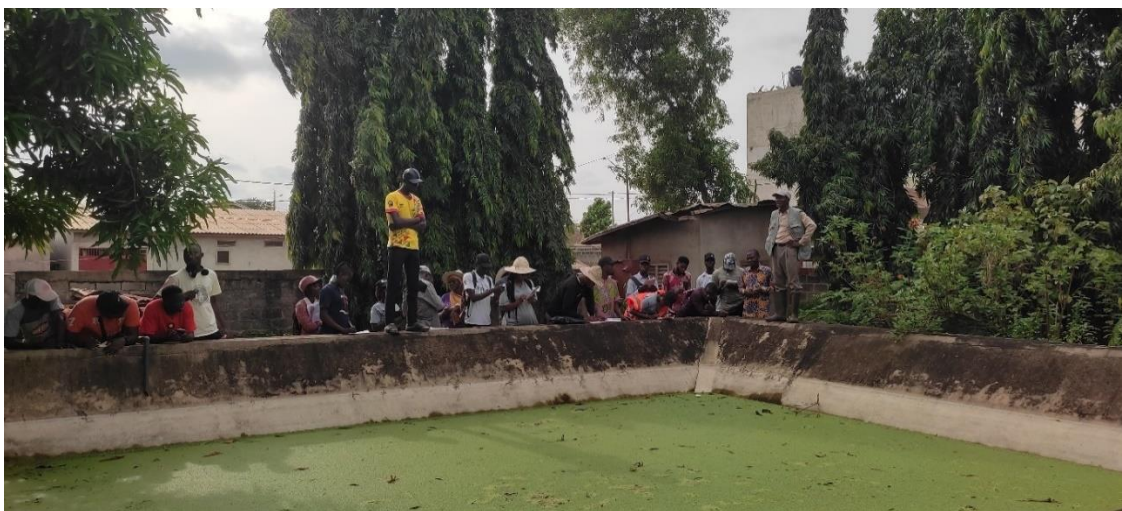
valorisée. La photo 6 montre les façades des bassins de maturation dont le fonctionnement est en cours d'explication.

**Photo 6 : Séance d'échange sur le fonctionnement du bassin de maturation**  
Source : ALOFA, mai 2024

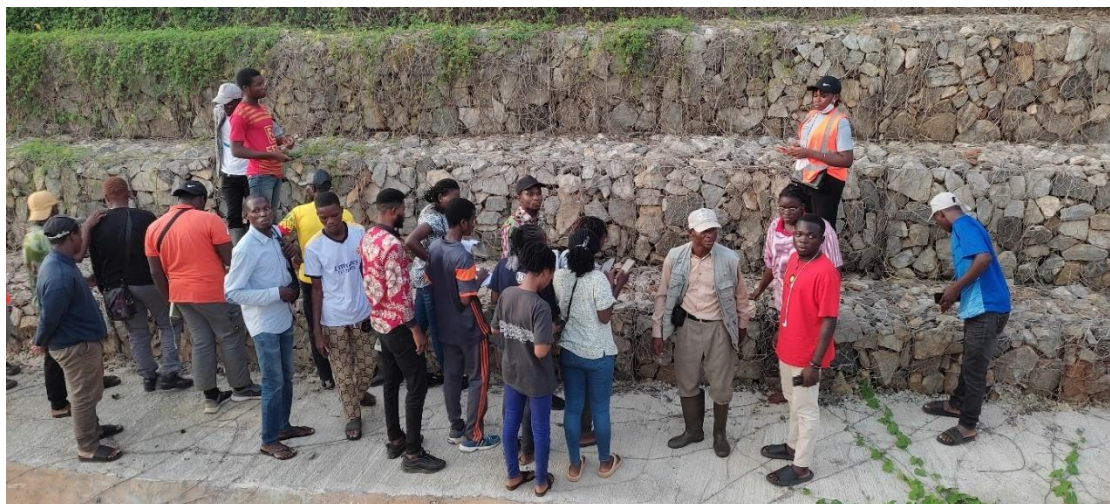
**Photo 7 : Protection des berges par des gabions**  
Source : ALOFA, mai 2024

En effet ces dispositifs sont des gabions qui ne sont rien d'autre que des structures en treillis métallique remplis de pierres sèches.

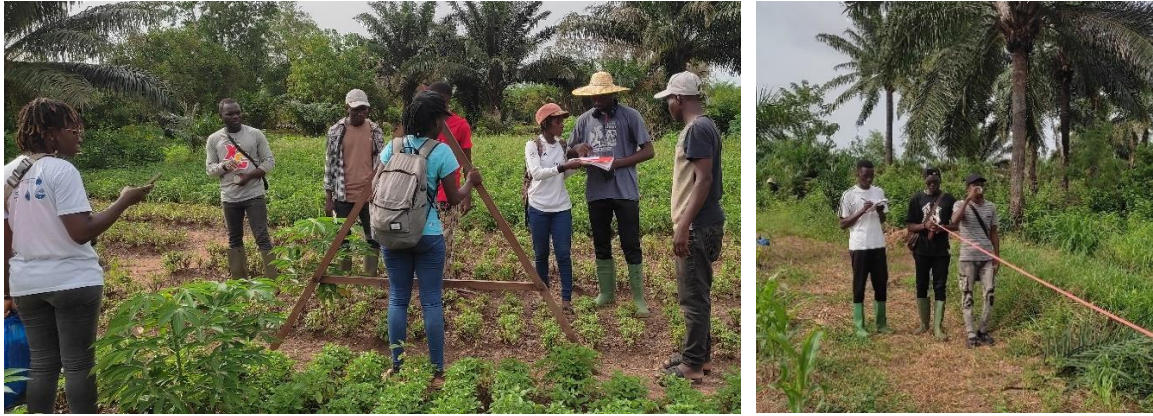
- du triangle en A, clisimètre et clinomètre pour la détermination des pentes suivant différentes topo-séquences ;
- de la tarière pour le prélèvement d'échantillons de sols remaniés ;
- du prélèvement d'échantillon non remanié à l'aide des cylindres de densité.

**Planche 5 : Détermination des pentes à l'aide du triangle en A, du clisimètre et ou du clinomètre suivant différentes topo-séquences**

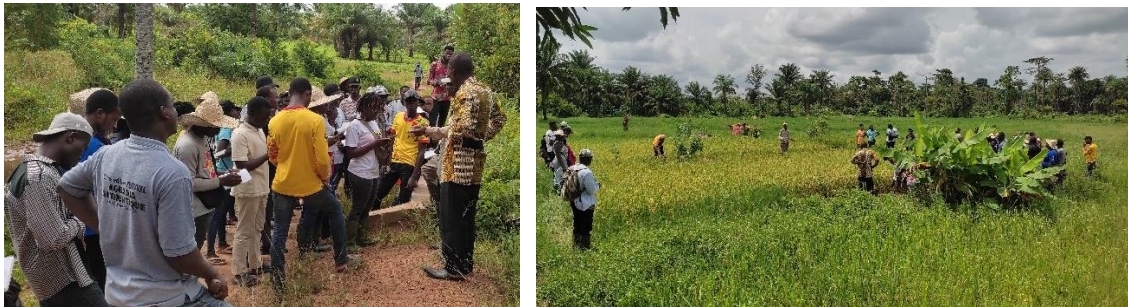
**Planche 6 : Regroupement au niveau du seuil en béton réalisé en amont et visite du site**

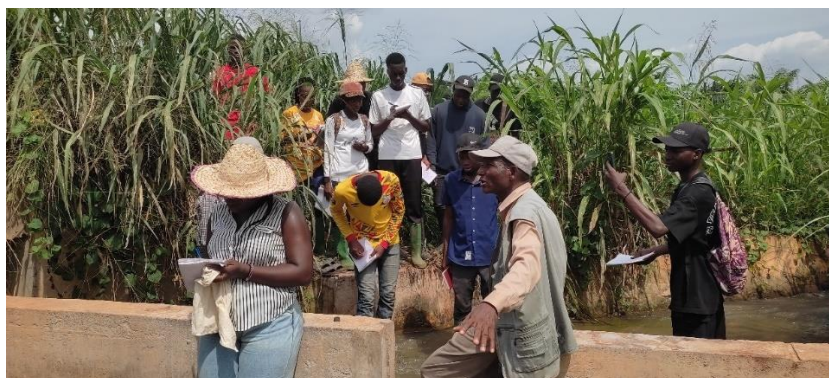
**Photo 8 : Explication du fonctionnement du partiteur réalisé en aval du dalot.**

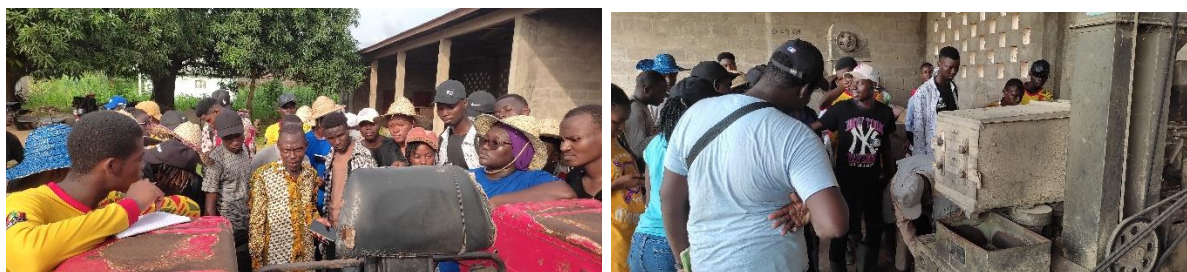
Quelques machines sont utilisées sur le site pour la mécanisation agricole destinée à la production du riz. Ce fut alors l'occasion de rappeler aux étudiants le fonctionnement de ces engins et leurs différentes parties (Planche 7). De même, il existe une aire de séchage et un magasin pour le stockage pour le riz paddy produit sur le site.

**Planche 7 : Entretien avec sur les étudiants sur l'importance de la mécanisation et du fonctionnement des engins rencontrés.**

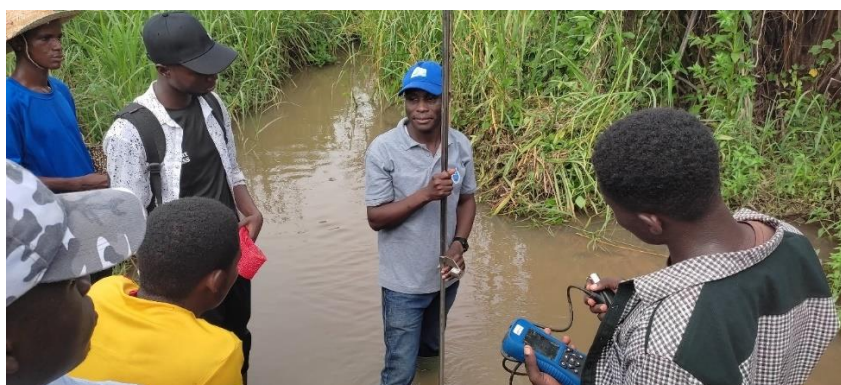
Les étudiants ont pu également effectuer quelques exercices de mesure des paramètres hydrologiques (vitesse, débit, hauteur et largeur) de la rivière Koussin qui alimente le site. Deux approches ont été utilisées à savoir : la méthode de jaugeage au flotteur qui permet d'estimer la vitesse d'écoulement afin d'obtenir le débit et la méthode du courantomètre. En effet, le courantomètre est un instrument de mesure de la vitesse d'écoulement de l'eau dans les petites rivières permettant d'estimer le débit. La photo 9 illustre son utilisation.

**Photo 9 : Explication du principe de fonctionnement et utilisation d'un courantomètre**

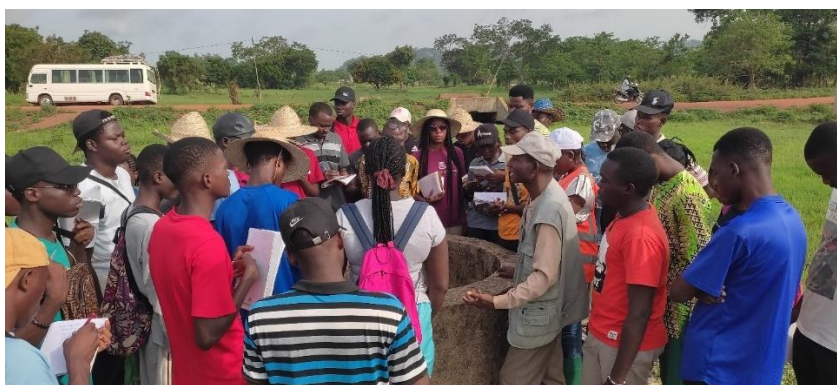
Les batardeaux sur le site aménagé permettent de contrôler l'arrivée de l'eau et d'assurer une bonne distribution dans les casiers rizicoles délimités par les diguettes en courbe de niveau et de cloisonnement ou de délimitation. Les étudiants ont été informés sur l'historique du site et le fonctionnement des ouvrages (Photo 10). Ensuite, ils ont mesuré les dimensions des batardeaux et prélevé des échantillons de sol remaniés dans le bas-fond. Ces prélèvements serviront à comparer ce site avec d'autres bas-fonds, où la source d'eau est permanente.

**Photo 10 : Regroupement autour d'un puits non fonctionnel réalisé dans le cadre de l'aménagement suivi des explications sur l'historique du site de Loulè.**

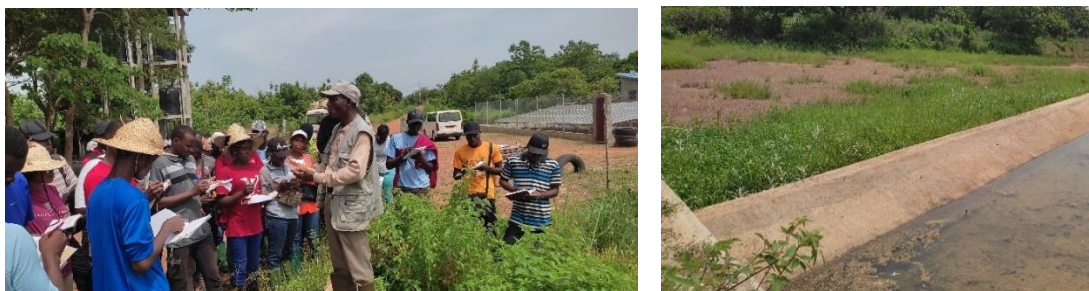
Sur ce site, des exercices de mesure des dimensions propres à l'ouvrage ont été effectués par les étudiants, notamment la longueur de la digue et les caractéristiques du déversoir. Des

explications sur les différentes parties de cet ouvrage et leurs rôles dans la maîtrise de l'eau ont été données aux étudiants par les enseignants comme l'illustre la planche 8.

**Planche 8 : Explication sur le rôle de la retenue et les ouvrages réalisés**  
Source : ALOFA, mai 2024

Le site d'Odochèrè abrite une retenue d'eau à déversoir latéral réalisée vers les années 1992 pour permettre aux populations riveraines (village d'Odochèrè) de mener des activités maraîchères surtout en saison sèche. Ce site a été réhabilité en 2022 par le PADAC sous financement AFD. Elle est marquée par une digue en terre de près de 400 mètres. L'eau de la retenue devrait être utilisée en aval.

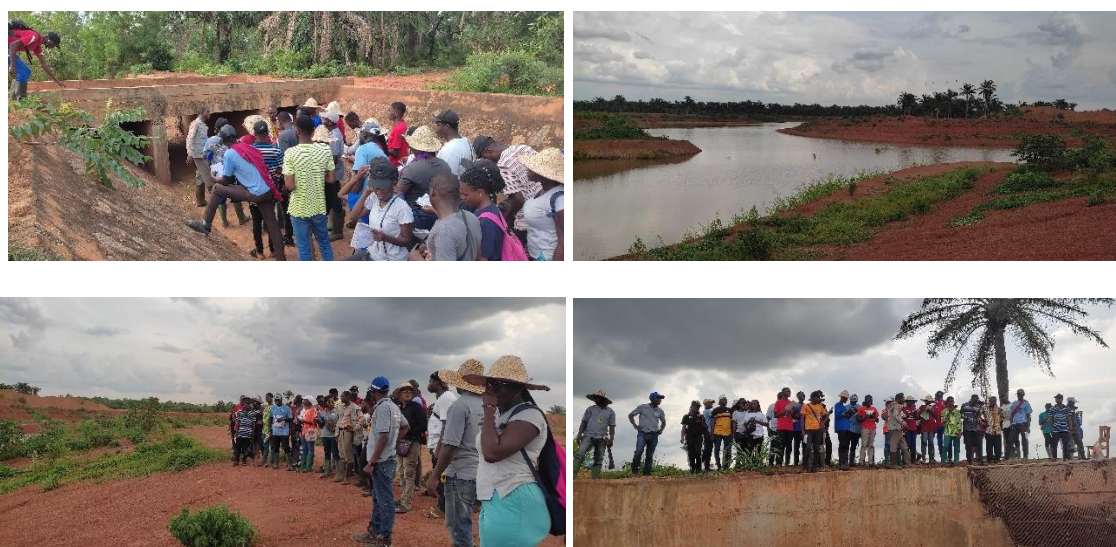
La planche 9 présente la séance d'explication au niveau de l'ouvrage de canalisation des eaux pluviales, la vue de profil des réservoirs d'eau et le dégrilleur installé en amont du bassin tampon.

**Planche 9 : Séance d'explication au niveau de l'ouvrage de canalisation des eaux pluviales, la vue de profil des réservoirs d'eau et le dégrilleur installé en amont du bassin tampon.**  
Source : ALOFA, mai 2024

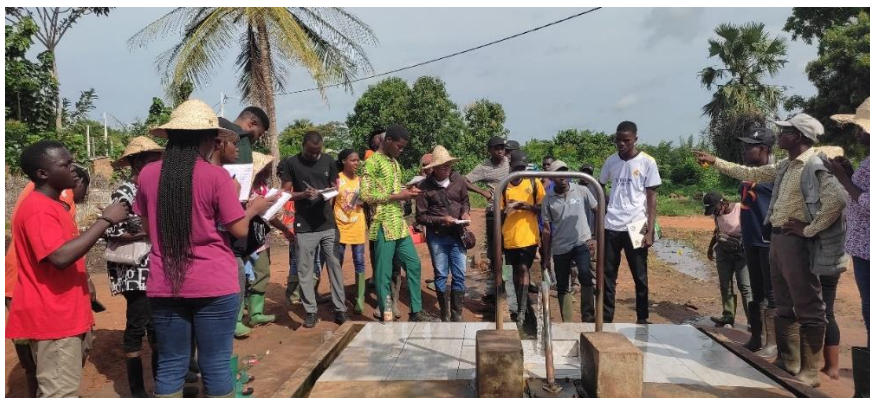
La source d'eau alimentant le site a été visitée. Il s'agit d'un forage artésien, caractérisé par un écoulement permanent comme indiqué sur la Photo 12. Les étudiants ont reçu des explications

sur le phénomène d'artésianisme (Photo 12). L'artésianisme se produit lorsque la géologie et la topographie particulières d'un lieu provoquent une mise en pression de l'aquifère, de sorte que la ligne piézométrique émerge du sol, créant ainsi un jaillissement permanent d'eau. Au Bénin, la plupart des forages artésiens se trouvent autour de la dépression de Lama, également connue sous les noms de dépression d'Issaba ou dépression de Tchi Ahomadégbé. Cette dépression médiane traverse le sud du Bénin d'est en ouest.

**Photo 12 : Explication du phénomène d'artésianisme autour de la source alimentant le site de Agnanvo**  
Source : ALOFA, mai 2024

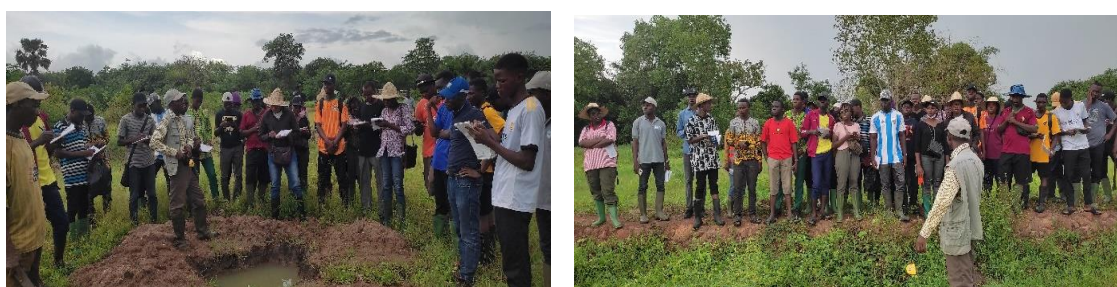
Le site de Manonkpo est un bas-fond qui a une exploitation mixte. En effet, il est exploité par une coopérative en aval pour la production rizicole. En amont le site est exploité par une ferme pour la production de semences certifiées de riz. Le cours d'eau est à écoulement saisonnier. Un aménagement avait été réalisé sur le site par ENABEL mais n'est plus totalement fonctionnel. À l'instar des sites de Klouékanmè, Dogbo et Lalo, ce site fait également objet d'un suivi de plusieurs paramètres (hydrologique, morphologique et pédologique) dans le cadre de la thèse au C2EA. Les étudiants ont été entretenus sur le dispositif mis en place. Durant la visite, la fosse pédologie creusée a été observée et le principe de réalisation de cette dernière a été expliqué.

**Planche 11 : Séance d'entretien effectué autour de la fosse pédologique et de la digue réalisation sur le site.**  
Source : ALOFA, mai 2024
